**Objekt:** Flachdachsanieierung Miethäuser, Köln

## Der Teufel steckt im Detail

**Flachdach:** In Köln kam eine vermeintlich simple Dachkonstruktion zum Erliegen. Die Ursache dafür konnte der Sachverständige auf Grundsätze der Bauphysik sowie nicht luftdicht angebundene Detailausführungen zurückführen. Ein rollbarer Wetterschutz erleichterte die Sanierungsarbeiten.

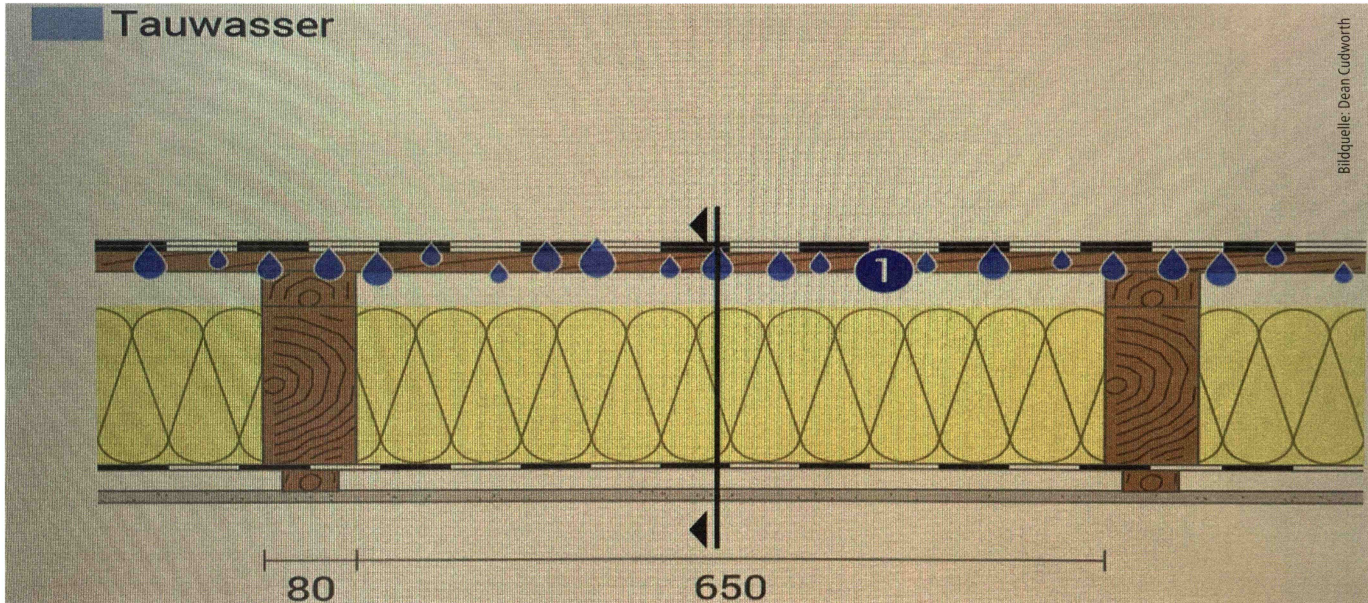
Tauwasserausfall beschädigt den Dachaufbau.

Bei dem vorliegenden Dachaufbau handelt es sich im Grundsatz um einen als schadensträchtig bekannten Dachaufbau, dessen gleichlautende und explizierte Erwähnung im Regelwerk des Deutschen Dachdeckerhandwerks, in unterschiedlichen Regelwerksteilen Anwendung findet. Dort heißt es im Merkblatt Wärmeschutz bei Dach und Wand 6.4 unter anderem:

„Als besonders **schadensträchtig** haben sich Flachdächer in Holzbauweise mit Wärmedämmung zwischen den Sparren/Balken und ohne Hinterlüftung der Abdichtungsunterlage oder ohne Aufsparrendämmung... erwiesen.“

Zusätzlich durch die etwaige konstruktiv bedingte Feuchtigkeitskumulierung in der Schichtenfolge der organischen Holzschalung konnten objektbezogen insbesondere nicht an die raumseitige Luftdichtheitsebene angebundene über Dach geführte Entlüftungen als Mitursache für das vorhandene Schadensbild ausgemacht werden.

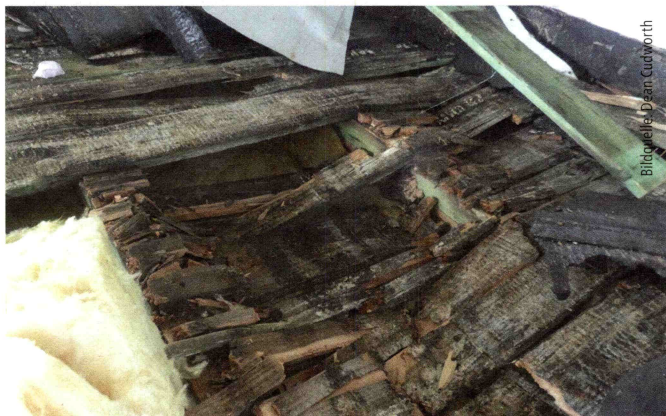
Diese Unterkonstruktion konnte nichts mehr tragen.

Während obligatorischer Wartungs- und Inspektionsarbeiten fiel die äußerst nachgiebige Unterkonstruktion größerer Teilflächen der vier zusammenhängenden Dachabschnitte einer Wohnungseigentümergeinschaft auf. Nach kurzer Rücksprache mit der Objektverwaltung wurden einige exemplarische Dachöffnungen getätigt, und es konnte eine großflächig bereits in sich zusammengefallene Holzunterkonstruktion festgestellt werden.

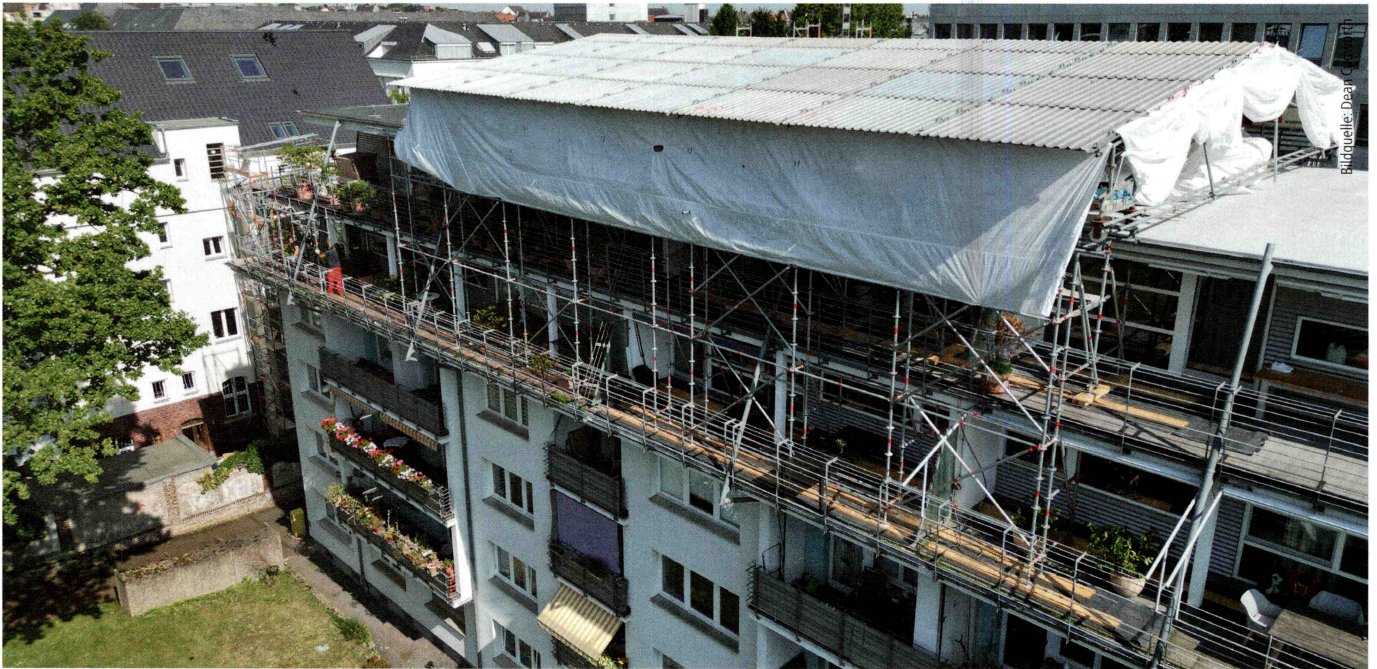
Das Wetterschutzdach musste aufwendig statisch abgefangen werden.

Um sämtliche der vorgenannten Forderungen vereinen zu können, hat man sich letztlich dazu entschieden, auf ein aufwendiges, jedoch absicherndes Wetterschutzdach zurückzugreifen. Damit dieses tatsächlich auch aufgebaut werden konnte, mussten aufgrund der vorhandenen mehrgeschossigen Holzbauweise zusätzliche und vereinzelt äußerst aufwendige statische Prüfungen erfolgen. Eine Vorgabe der daraus resultierenden Maßnahmen war es, die anfallenden statischen Kräfte durch verbolzende Gewindestangen nach innen zu führen und dort an das Tragwerk vorrübergehend anzuschließen. Nach vorgabengetreuem Aufbau des als zusätzlich verschiebbar konzipierten Wetterschutzdaches konnte dieses in Betrieb genommen werden. Die Gerüststränge unterhalb des zu verschiebenden Elements wurden oberseitig als Schienensystem ausgelegt, sodass ein simples Verschieben erfolgen konnte, um dem dachseitigen Geschehen zu folgen. Die Maßnahme ermöglichte unterbrechungsfreie Sanierungsarbeiten und einen dauerhaften Witterungsschutz der Wohnbereiche, was insbesondere den statischen Ertüchtigungsmaßnahmen zugutegekommen ist. Selbstredend entfiel durch das Zurückgreifen auf ein Wetterschutzdach die meist aufwendige und täglich durchzuführende Tagwassersicherung der Baustelle.

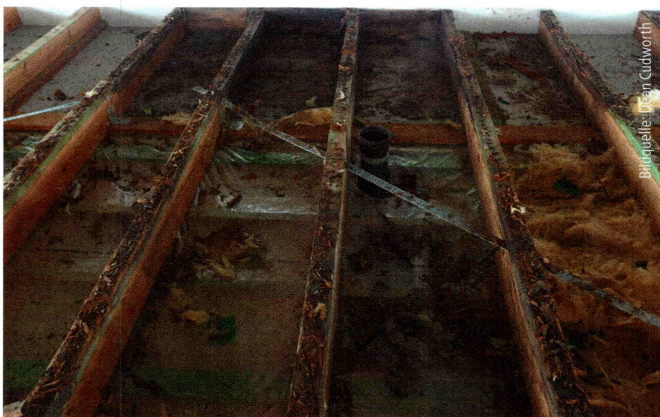
Partiell erhöhte Feuchtigkeitskumulation im Bereich von Durchdringungen

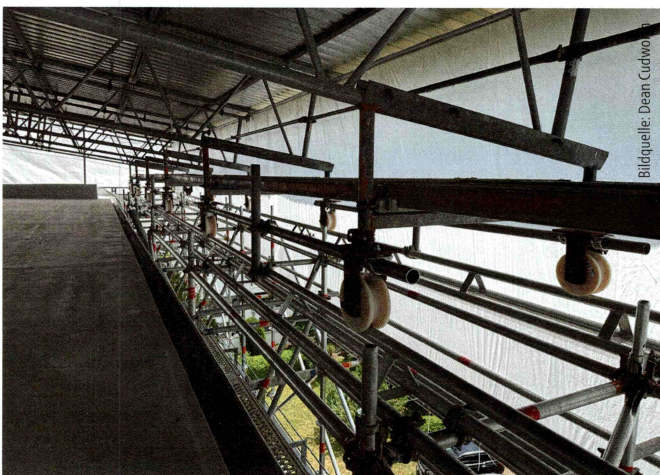
Dank des verwendeten Rollensystems wird das Wetterschutzdach fortlaufend dem Sanierungsfortschritt angepasst.

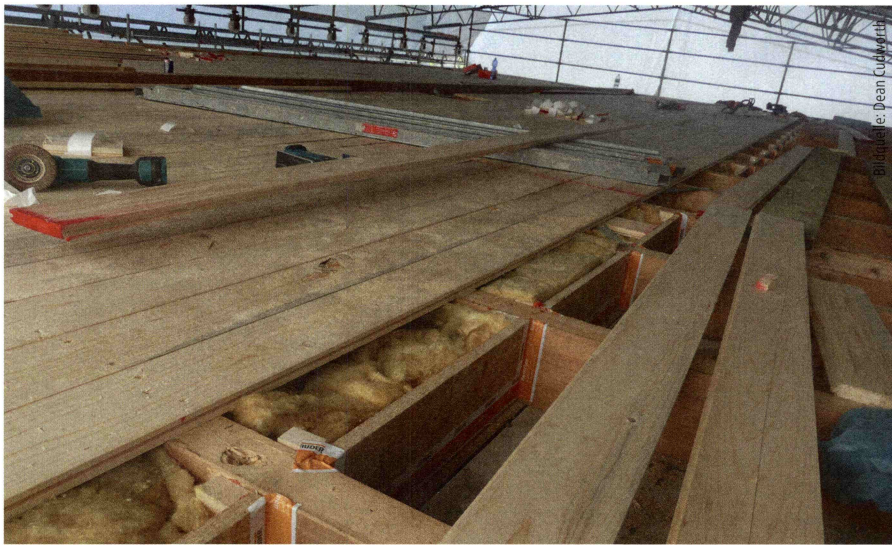
Traufdetail des neuen Dachaufbaus

Bereits im Vorfeld stand fest, dass sich aufgrund der objektspezifischen Gegebenheiten sowie des Aspekts, dass sich die zukünftige Dampfsperrbahn in einer abweichenden Höhenlage innerhalb der zukünftigen Schichtenfolge des Dachaufbaus befinden würde, ein nicht unwesentlicher Detailpunkt im Bereich des traufseitigen luftdichten Anschlusses ergeben würde. Dieser Anschlussbereich zwischen der neuen bituminösen Dampfsperrbahn und dem Bereich, an den diese anzuschließen war, musste sorgfältig geplant und aufgrund der unterschiedlichen Höhenlagen überbrückt werden. Nach Einbeziehen sämtlicher Faktoren, dem Eruiieren mit führenden Experten im Bereich der Luftdichtheit sowie dem Einbeziehen des Herstellers hat man sich auf den nachstehend beschriebenen Lösungsansatz verständigt. Die im Traufbereich vorhandene Tragwerkskonstruktion, bestehend aus Balkenlage und quer laufender Traufpfette, wurde gründlich gereinigt und angeschliffen, auch wurden nach Vorgabe der heranzuziehenden Planungsnorm DIN 4108-7 (Wärmeschutz und Energie-Einsparung in Gebäuden – Teil 7: Luftdichtheit von Gebäuden – Anforderungen, Planungs- und Ausführungsempfehlungen sowie -beispiele) sämtliche kleineren Rissbildungen entsprechend vorbehandelt. Anschließend wurde um die Materialstärke einer im späteren Verlauf folgenden Holzwerkstoffschalung ein Rahmen aus technisch getrockneten Dachlatten auf die Traufpfette einwärts gestellt und mittels pastöser Dichtungsmasse und Befestigungsmitteln an der Unterkonstruktion fixiert. Anschließend wurden die Stellbretter aus Holzwerkstoffschalung-OSB (oriented strand board) auf eine Höhe von etwa 180 mm passgenau zugeschnitten und gleichlaufend zu dem zuvor aufgebrauchten Holzrahmen in die Konstruktion eingebracht.

Mit Zurückbleiben der Materialbreite eines Schalungsbretts, konnte der Hauptflächenbereich bereits vorab als „Laufweg“ verschalt werden. Anschließend wurde die Schalungsfläche bis zur Vorderkante des Stellbretts erweitert sowie an dieses gefügt. Es folgte die Verlegung der bituminösen Dampfsperrbahn des Hauptdachflächenbereichs des betroffenen Bauabschnitts. Traufseitig wurden auch die jeweiligen Enden der bituminösen Dampfsperrbahn in das Konstrukt des Traufanschlusses eingebunden und durch die darauffolgende Verschalung des Dachüberstands nochmals zusätzlich verpresst. Im nächsten Arbeitsschritt folgte die Verschalung des Dachüberstands sowie die fortgeführte Verlegung der Dampfsperrbahn in diesem Bereich.

Zusätzlich wurden einige weitere Arbeiten, bezugnehmend auf zuvor beschriebene Detailausführungen, umgesetzt, wie beispielsweise die zusätzliche Überdämmung des Anschlussbereichs. Dies wurde in Anlehnung des Kreislaufwirtschaftsgesetzes mit nicht geschädigten Dämmmaterialien, welche im Zuge des Rückbaus ausgebaut wurden, umgesetzt. Die gesamte Detailausführung wurde mit sämtlichen Entscheidungsträgern bereits im Vorfeld konzipiert, fixiert und letztlich finalisiert.

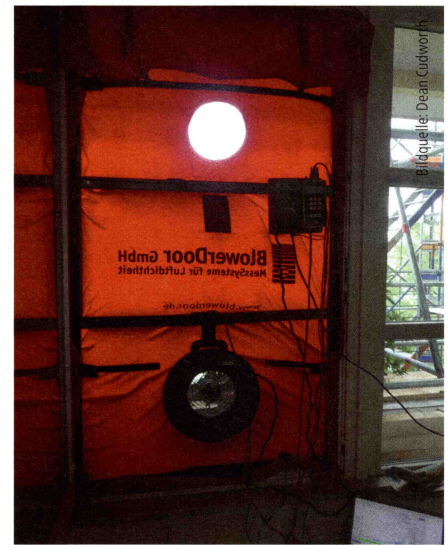
Eine Differenzdruckmessung wurde zur Qualitätskontrolle durchgeführt.

Zur Bestätigung wurden im Nachgang einige Prüfungen und Messungen durchgeführt, um im Resultat Aufschluss über die Wirkungsweise des Traufdetails durch eine Qualitätsprüfung zu erlangen. Unter anderem wurde eine Differenzdruckmessung (Blower Door) baubegleitend durchgeführt, welche die Wirkungsweise des Traufanschlusses in einem bewohnten Zustand als positiv bestätigte. Ein Rohrbruch unmittelbar unterhalb des als Zugang dienenden Treppenturms brachte die Baustelle beinahe zum Erliegen, jedoch konnte der betroffene Gerüststrang in diesem Zusammenhang abgefangen, ertüchtigt und überbrückt werden, sodass die Sanierungsarbeiten ohne Unterbrechung fortschreiten konnten. Die Fertigstellung und der vollständige Abbau des Gerüsts erfolgte abschließend am Freitag, dem 22. Dezember. Somit konnten sich alle passend zum bevorstehenden Weihnachtsfest über die abgeschlossene Dachsanierung freuen.
